# HausBoden e. V.

## **Forum HausBoden am 20. Mai 2017**

### **Restauratorische Herausforderungen an die Instandhaltung; heute: Festigung historischer Wandfassungen**

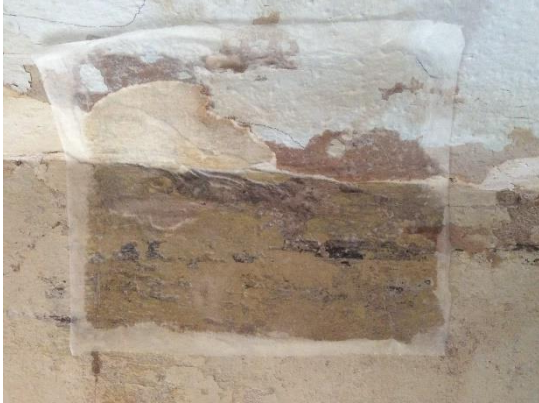
1 Mit dem Festigungsmittel eingestrichenes Japanpapier auf der zu festigenden Wandpartie (Dachschräge oberhalb der Toilettenwand)

Anschließend müssen die freien Wandpartien flächendeckend gefestigt werden. Dazu wird ein Stück Japanpapier an die wandgehalten und mit Isopropanol oder Ethanol (Desinfektionsspray) so angefeuchtet, dass es an der Wand haften bleibt. Mit einem Pinsel wird das Klucel flächig auf das Japanpapier aufgetragen, so dass es durch es hindurch in die Wandoberfläche zieht. Dabei ist es ratsam einen kleinen Rand des Papiers freizulassen. Mit Küchenpapier und dem Folienstempel wird nun die Wandstelle insgesamt angedrückt und überschüssiges Festigungsmittel aufgenommen. Schließlich wird das Japanpapier parallel zur Wandfläche (also nicht senkrecht zu ihr) abgezogen. Das Japanpapier kann durchaus mehrmals verwendet werden.

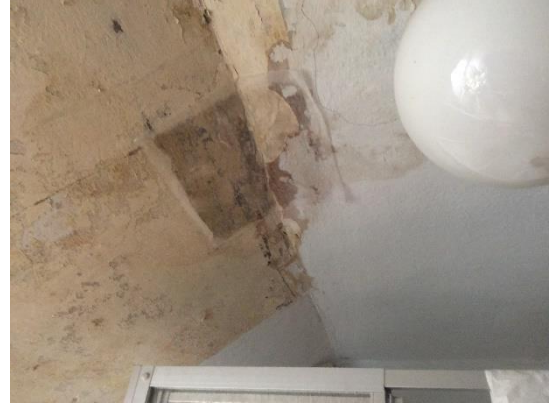
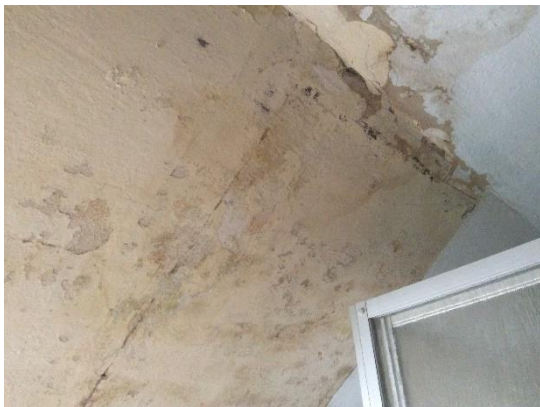
2 Die betreffende Wandstelle nach Abnahme des Japanpapiers

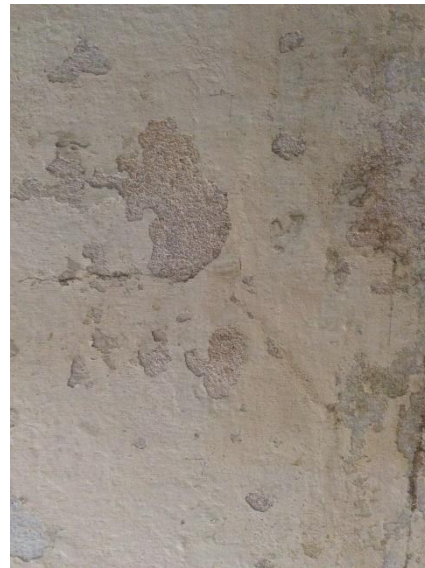
3 Die Bleistiftmarkierung des Arbeitsstandes

Die Einführung in dieses Verfahren hat mir Lisa Otto an einem Wandstück in Augenhöhe links neben der Tür zum Wohnzimmer gezeigt. Nachmittags habe ich auf diese Weise selbständig die Partie über dieser Tür sowie die dortige, von Tapete freie Deckenfläche gefestigt. Heute habe ich damit begonnen, den Bereich neben der Toilette zu bearbeiten. Ich habe mit der betreffenden Deckenfläche und der Dachschräge begonnen, konnte dies aber nur soweit durchführen, wie Japanpapier zur Verfügung stand. Den Stand der Arbeit habe ich mit einer Bleistiftmarkierung gekennzeichnet.

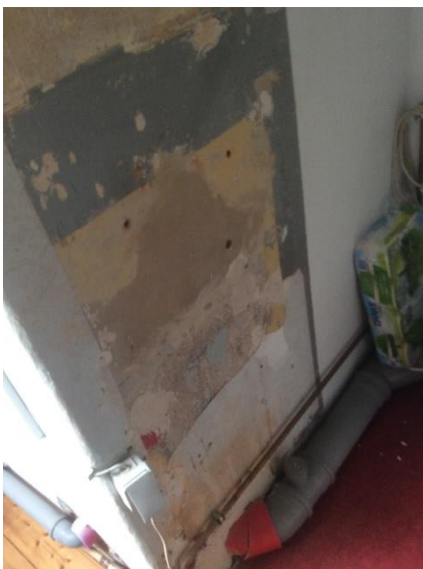
4 Die Wand zur Außentoilette. Dies ist der Bereich, der vorrangig bearbeitet werden soll.

Vorrangiger Handlungsbedarf für den Ausbau der Wohnung besteht aber in dem als Küche und Badezimmer zu nutzenden Eingangsraum. Neben der bereits eingerichteten Küchenzeile soll hier eine Dusche eingebaut und diese zusammen mit der vorhandenen Toilette räumlich abgetrennt werden. Um diese Maßnahme umsetzen zu können, müssen die hier umfangreichen von Tapete befreiten Wandflächen wie in den anderen Räumen gefestigt werden.

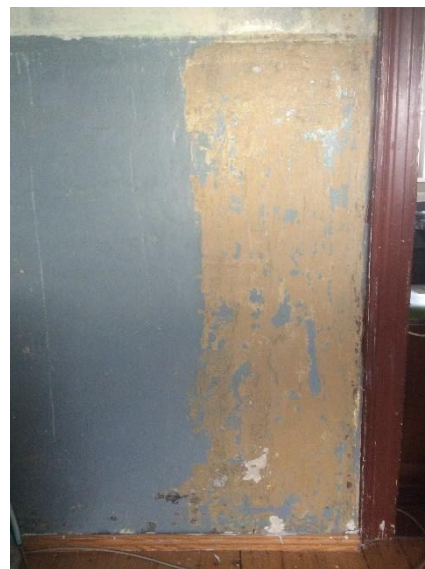
Nach Einschätzung von Lisa Otto ist es nicht notwendig, die Flächen der Wände, die noch mit Tapete bedeckt sind, sowie die Flächen mit intakter Ölfarbe zu festigen. Ein Bereich des Ölfarbenpaneels links neben der Tür zum Wohnzimmer ist deutlich beschädigt. Dabei handelt es sich offenbar nicht, wie von mir befürchtet, um einen im Laufe der Zeit entstandenen Zerfall, der auch an anderen Stellen auftreten könnte. Lisa Otto vermutete, dass wohl jemand mal versucht hat, die Ölfarbe abzubrennen, dieses Vorhaben aber abgebrochen wurde, weil es wohl zu mühselig war.

5 Der im Text beschriebene beschädigte Teil des Ölfarbenpanels
