HausBoden e. V.

Forum HausBoden am 20. Mai 2017

Restauratorische Herausforderungen an die Instandhaltung; heute: Festigung historischer Wandfassungen

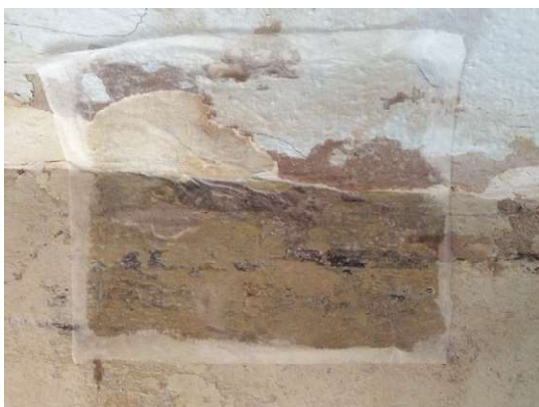
1 Mit dem Festigungsmittel eingestrichenes Japanpapier auf der zu festigenden Wandpartie (Dachschräge oberhalb der Toilettenwand)

Anschließend müssen die freien Wandpartien flächendeckend gefestigt werden. Dazu wird ein Stück Japanpapier an die wandgehalten und mit Isopropanol oder Ethanol (Desinfektionsspray) so angefeuchtet, dass es an der Wand haften bleibt. Mit einem Pinsel wird das Klucel flächig auf das Japanpapier aufgetragen, so dass es durch es hindurch in die Wandoberfläche zieht. Dabei ist es ratsam einen kleinen Rand des Papiers freizulassen. Mit Küchenpapier und dem Folienstempel wird nun die Wandstelle insgesamt angedrückt und überschüssiges Festigungsmittel aufgenommen. Schließlich wird das Japanpapier parallel zur Wandfläche (also nicht senkrecht zu ihr) abgezogen. Das Japanpapier kann durchaus mehrmals verwendet werden.

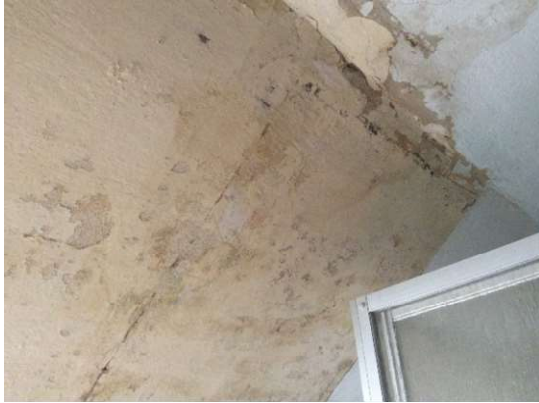
2 Die betreffende Wandstelle nach Abnahme des Japanpapiers

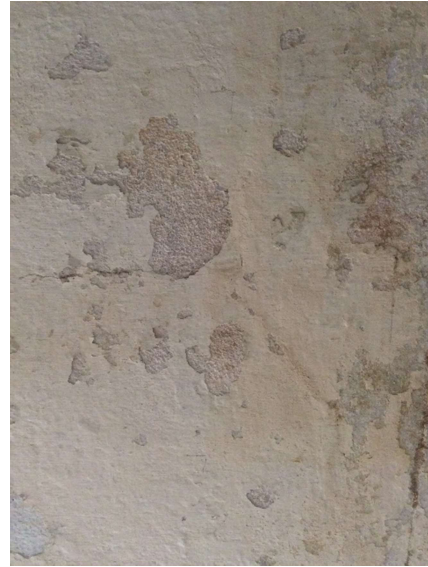
3 Die Bleistiftmarkierung des Arbeitsstandes

Die Einführung in dieses Verfahren hat mir Lisa Otto an einem Wandstück in Augenhöhe links neben der Tür zum Wohnzimmer gezeigt. Nachmittags habe ich auf diese Weise selbständig die Partie über dieser Tür sowie die dortige, von Tapete freie Deckenfläche gefestigt. Heute habe ich damit begonnen, den Bereich neben der Toilette zu bearbeiten. Ich habe mit der betreffenden Deckenfläche und der Dachschräge begonnen, konnte dies aber nur soweit durchführen, wie Japanpapier zur Verfügung stand. Den Stand der Arbeit habe ich mit einer Bleistiftmarkierung gekennzeichnet.

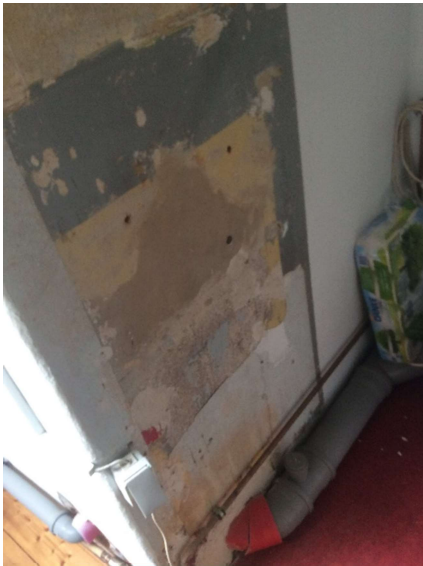
4 Die Wand zur Außentoilette. Dies ist der Bereich, der vorrangig bearbeitet werden soll.

Vorrangiger Handlungsbedarf für den Ausbau der Wohnung besteht aber in dem als Küche und Badezimmer zu nutzenden Eingangsraum. Neben der bereits eingerichteten Küchenzeile soll hier eine Dusche eingebaut und diese zusammen mit der vorhandenen Toilette räumlich abgetrennt werden. Um diese Maßnahme umsetzen zu können, müssen die hier umfangreichen von Tapete befreiten Wandflächen wie in den anderen Räumen gefestigt werden.
