Forum HausBoden am 20. Mai 2017

Restauratorische Herausforderungen an die Instandhaltung; heute: Festigung historischer Wandfassungen

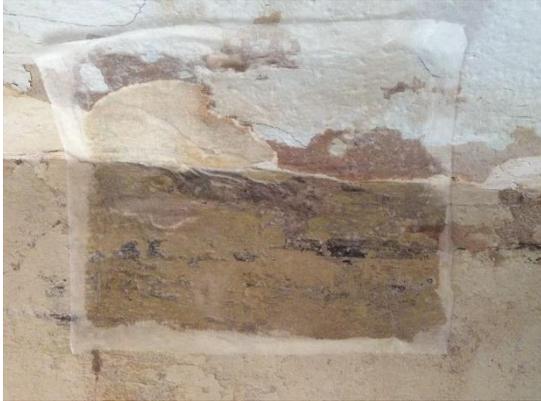
1 Mit dem Festigungsmittel eingestrichenes Japanpapier auf der zu festigenden Wandpartie (Dachschräge oberhalb der Toilettenwand)

Anschließend müssen die freien Wandpartien flächendeckend gefestigt werden. Dazu wird ein Stück Japanpapier an die wandgehalten und mit Isopropanol oder Ethanol (Desinfektionsspray) so angefeuchtet, dass es an der Wand haften bleibt. Mit einem Pinsel wird das Klucel flächig auf das Japanpapier aufgetragen, so dass es durch es hindurch in die Wandoberfläche zieht. Dabei ist es ratsam einen kleinen Rand des Papiers freizulassen. Mit Küchenpapier und dem Folienstempel wird nun die Wandstelle insgesamt angedrückt und überschüssiges Festigungsmittel aufgenommen. Schließlich wird das Japanpapier parallel zur Wandfläche (also nicht senkrecht zu ihr) abgezogen. Das Japanpapier kann durchaus mehrmals verwendet werden.

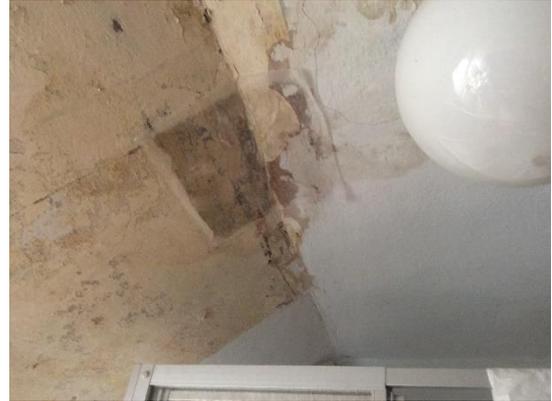
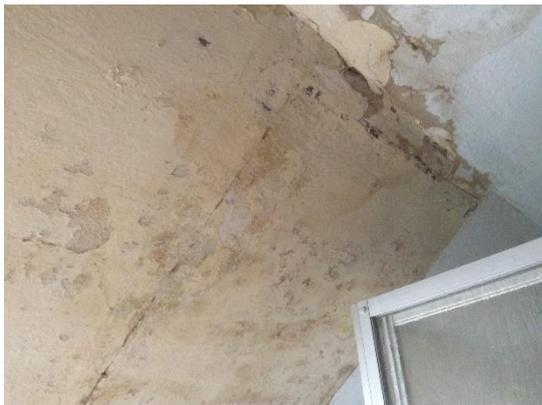
2 Die betreffende Wandstelle nach Abnahme des Japanpapiers

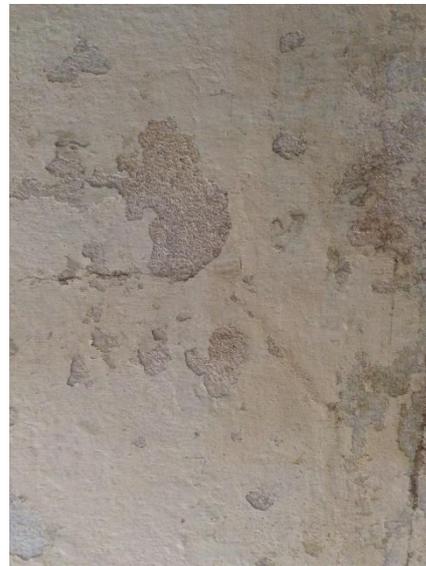
3 Die Bleistiftmarkierung des Arbeitsstandes

Die Einführung in dieses Verfahren hat mir Lisa Otto an einem Wandstück in Augenhöhe links neben der Tür zum Wohnzimmer gezeigt. Nachmittags habe ich auf diese Weise selbständig die Partie über dieser Tür sowie die dortige, von Tapete freie Deckenfläche gefestigt. Heute habe ich damit begonnen, den Bereich neben der Toilette zu bearbeiten. Ich habe mit der betreffenden Deckenfläche und der Dachschräge begonnen, konnte dies aber nur soweit durchführen, wie Japanpapier zur Verfügung stand. Den Stand der Arbeit habe ich mit einer Bleistiftmarkierung gekennzeichnet.

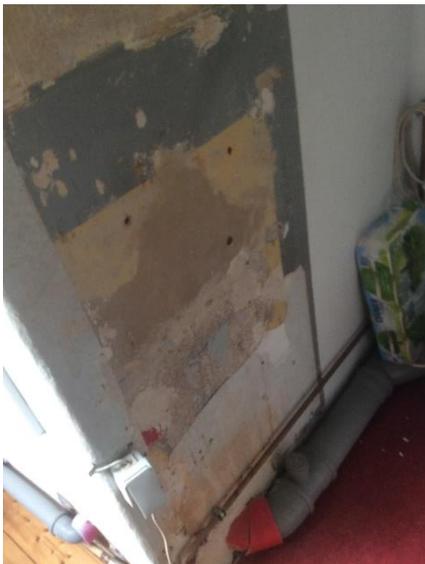
4 Die Wand zur Außentoilette. Dies ist der Bereich, der vorrangig bearbeitet werden soll.

Vorrangiger Handlungsbedarf für den Ausbau der Wohnung besteht aber in dem als Küche und Badezimmer zu nutzenden Eingangsraum. Neben der bereits eingerichteten Küchenzeile soll hier eine Dusche eingebaut und diese zusammen mit der vorhandenen Toilette räumlich abgetrennt werden. Um diese Maßnahme umsetzen zu können, müssen die hier umfangreichen von Tapete befreiten Wandflächen wie in den anderen Räumen gefestigt werden.
